- Thermografie-Kurzbericht -

Variante „Profi Basis“

Energieversorgung Marienberg GmbH

Thermografieaufnahmen [REDACTED]
[REDACTED]
[REDACTED]

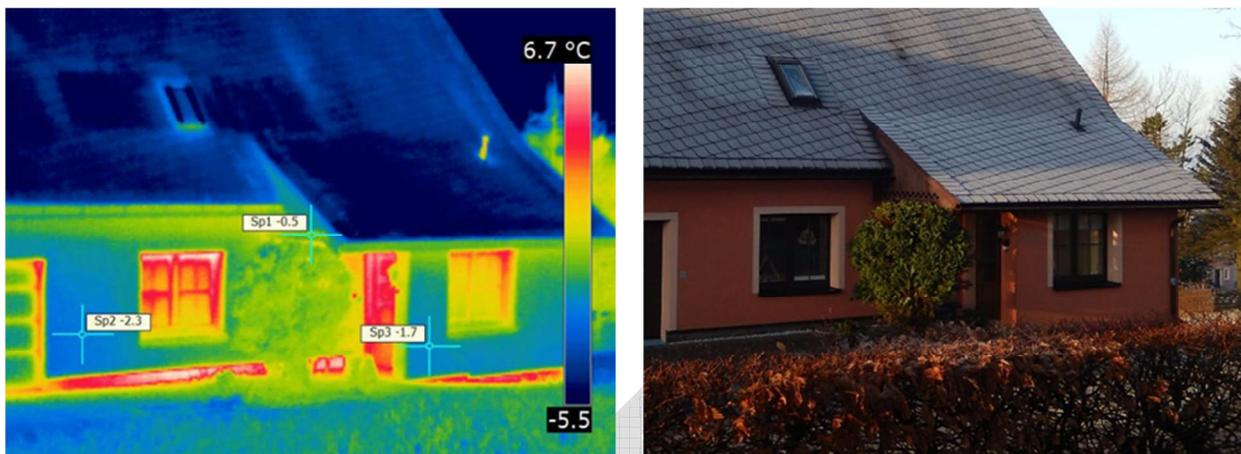
Bild 1 Ansicht Straßenseite Wohnhaus

Bezeichnung	Ansicht Straßenseite Wohnhaus
Bilddatum	11.01.2018 um 07:27 Uhr
Bildbezeichnung	IR_0949.jpg
Emissionsgrad	0,93
Reflektierte Temperatur	-40°C
Objektstand	10 m
Bemerkungen	<p>Im Thermogramm (links) sind im Dachbereich keine thermischen Auffälligkeiten zu entdecken. Analog zeigt das Echtbild (rechts) auch in der Raureifverteilung keine typischen Muster.</p> <p>Unterhalb des Dachüberstandes zeigt sich ein geringer Wärmestau, der typisch für diese Konstruktion ist. Die Außenwand mit WDVS zeigt eine einheitliche Temperaturverteilung mit annähernd Außenlufttemperatur.</p> <p>Im oberen Bereich der Fenster und der Außentür zeigt sich ebenfalls ein typischer Wärmestau. Der ungedämmte Sockelbereich zeigt erwartungsgemäß deutlich höhere Oberflächentemperaturen und damit höhere Wärmeverluste.</p>

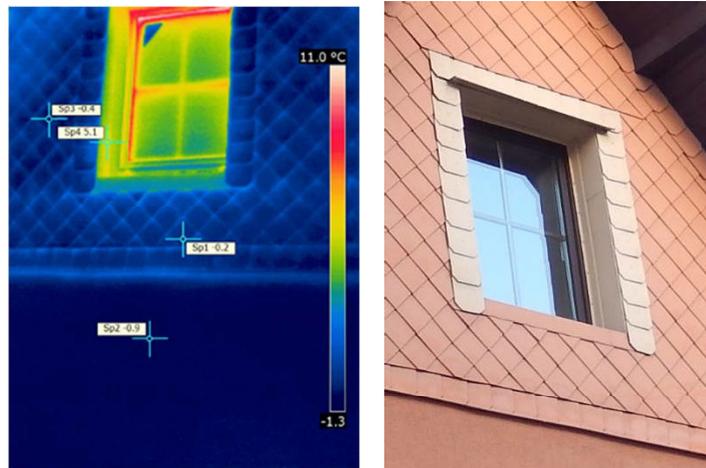
Bild 2

Im Thermogramm (links) zeichnet sich die Giebelverkleidung mittels Schiefer gut sichtbar ab. Aufgrund der gleichmäßigen Struktur sind keine thermischen Auffälligkeiten zu lokalisieren. Da die Giebelverkleidung hinterlüftet ist, sind aber keine direkten Rückschlüsse auf die Wand dahinter möglich.

Im Fensterbereich zeichnet sich der übliche Wärmestau im oberen Rahmenbereich ab.

Die Giebelwand unterhalb der Schieferverkleidung zeigt eine einheitliche Oberflächentemperatur.

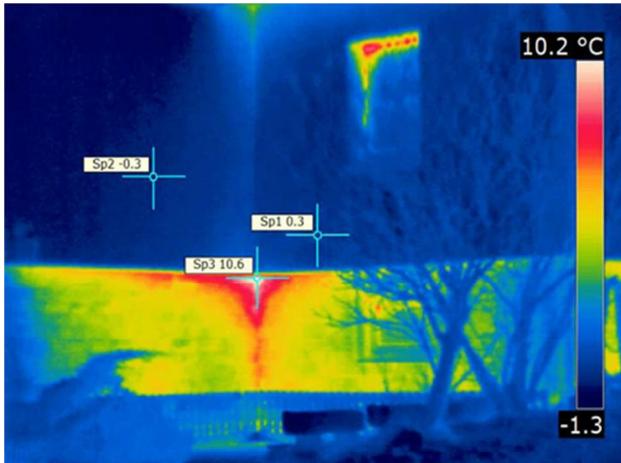
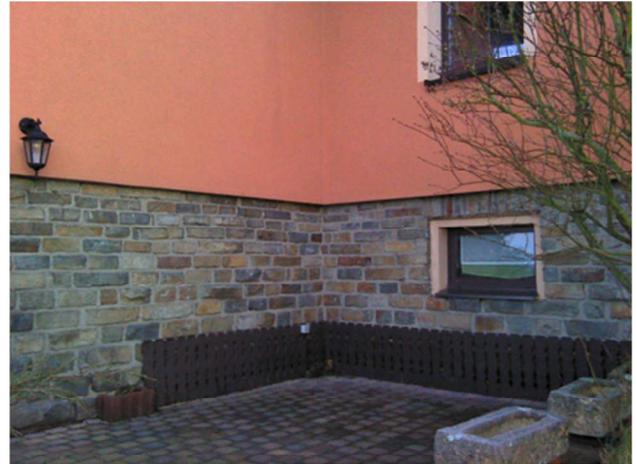
Bezeichnung	Ansicht Gartenseite Wohnhaus
Bilddatum	11.01.2018 um 07:34 Uhr
Bildbezeichnung	IR_0953.jpg
Emissionsgrad	0,93
Reflektierte Temperatur	-40°C
Objektstand	10 m
Bemerkungen	Unterhalb des Wärmedämmverbundsystems zeigt sich ein deutlicher Wärmestau in der Gebäudeinnenecke, der in dieser Ausprägung nicht typisch für diese Konstruktion ist. Die Außenwand mit WDVS zeigt eine einheitliche Temperaturverteilung mit annähernd Außenlufttemperatur. Im oberen Bereich der Fenster zeigt sich ebenfalls ein typischer Wärmestau. Der ungedämmte Sockelbereich zeigt erwartungsgemäß deutlich höhere Oberflächentemperaturen und damit höhere Wärmeverluste.

Nur im Bereich des ungedämmten Sockels treten materialbedingt und auch im Kontext des Baujahres höhere Wärmeverluste auf. Hier kann eine entsprechende Wärmedämmung diese Wärmeverluste minimieren. Bitte auch Bild 3 und Bild 4 beachten. Entsprechende Hinweise wurden vor Ort gegeben.

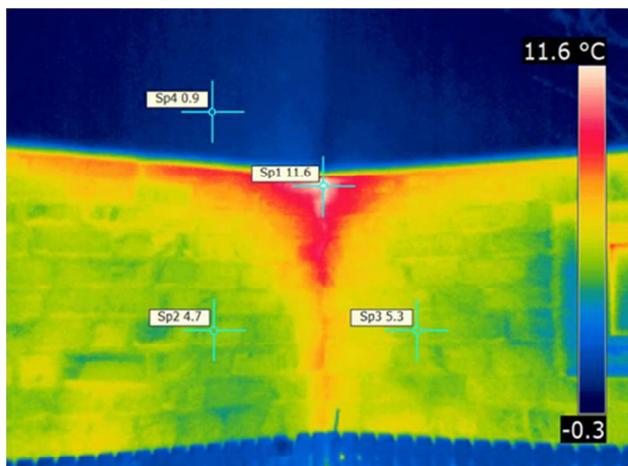
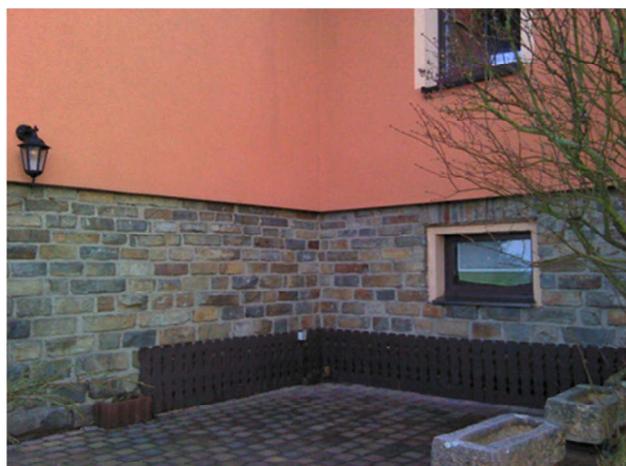
Bild 4 Ansicht Gartenseite Detail Wohnhaus

Bezeichnung	Ansicht Gartenseite Detail Wohnhaus
Bilddatum	11.01.2018 um 08:04 Uhr
Bildbezeichnung	IR_0969.jpg
Emissionsgrad	0,93
Reflektierte Temperatur	-40°C
Objektstand	5 m
Bemerkungen	Auch in einer weiteren Detailaufnahme der Gebäudeinnenecke zeigt sich diese thermische Auffälligkeit.

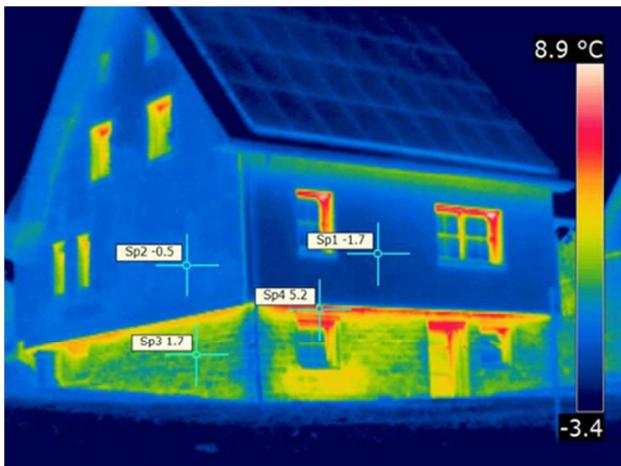
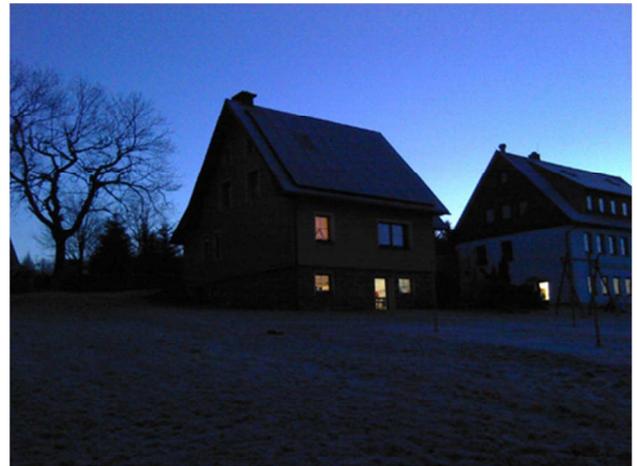
Bild 5

Bemerkungen Im Thermogramm (links) sind im Dachbereich keine thermischen Auffälligkeiten zu entdecken, auch bedingt durch die „verdeckende PV-Anlage“.

Unterhalb des Dachüberstandes zeigt sich ein geringer Wärmestau, der typisch für diese Konstruktion ist. Die Außenwand mit WDVS zeigt eine einheitliche Temperaturverteilung mit annähernd Außenlufttemperatur. Im oberen Bereich der Fenster und der Außentür zeigt sich ebenfalls ein typischer Wärmestau. Der ungedämmte Sockelbereich des beheizten Kellergeschosses zeigt erwartungsgemäß deutlich höhere Oberflächentemperaturen und damit höhere Wärmeverluste.

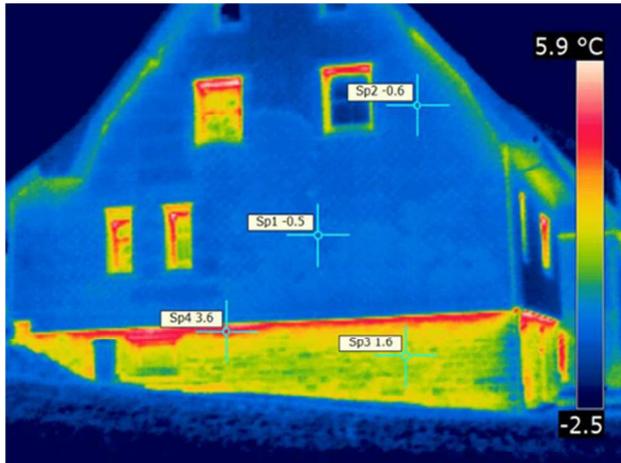
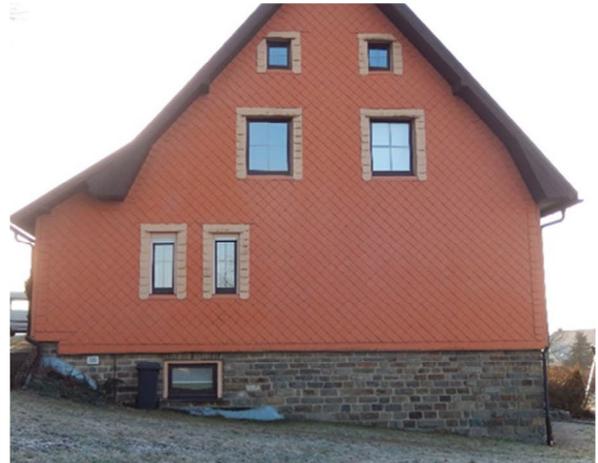
Bild 6

Bezeichnung	Ansicht Giebelseite Wohnhaus
Bilddatum	11.01.2018 um 07:39 Uhr
Bildbezeichnung	IR_0957.jpg
Emissionsgrad	0,93
Reflektierte Temperatur	-40°C
Objektstand	10 m
Bemerkungen	Unterhalb des Dachüberstandes zeigt sich wieder ein geringer Wärmestau, der typisch für diese Konstruktion ist. Die Außenwand mit WDVS zeigt eine einheitliche Temperaturverteilung mit annähernd Außenlufttemperatur. Im oberen Bereich der Fenster zeigt sich ebenfalls ein typischer Wärmestau. Der ungedämmte Sockelbereich im beheizten Kellergeschoss zeigt erwartungsgemäß deutlich höhere Oberflächentemperaturen und damit höhere Wärmeverluste.

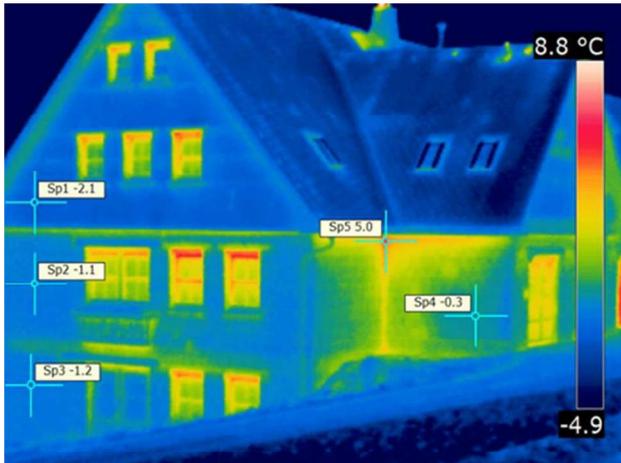
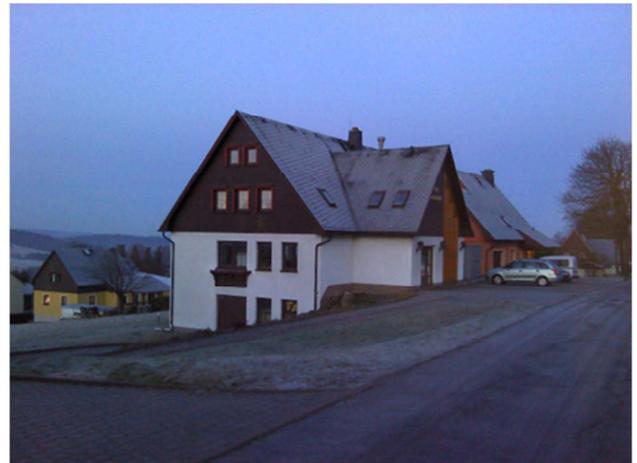
Bild 7

Bezeichnung	Ansicht Straßenseite Werkstatt
Bilddatum	11.01.2018 um 07:50 Uhr
Bildbezeichnung	IR_0959.jpg
Emissionsgrad	0,93
Reflektierte Temperatur	-40°C
Objektstand	20 m
Bemerkungen	Im Thermogramm (links) sind im Dachbereich keine thermischen Auffälligkeiten zu entdecken. Analog zeigt das Echtbild (rechts) auch in der Raureifverteilung keine typischen Muster. Nur im Bereich der Dacheinbauten (Entlüftungsrohre) sind lokale Temperaturerhöhungen zu sehen.

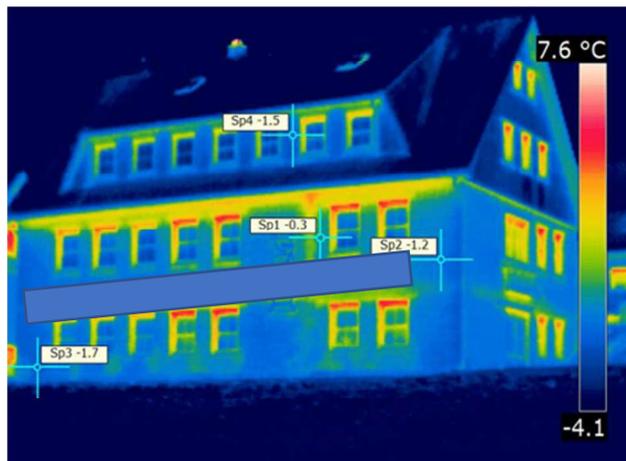
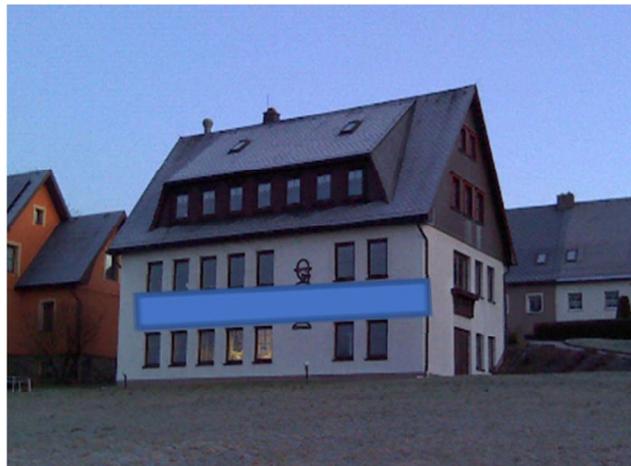
Bild 8

Im Thermogramm (links) ist die Gartenseite der Werkstatt dargestellt. Im Bereich der Außenwand und des Daches sind keine thermischen Auffälligkeiten zu lokalisieren. sind im Dachbereich keine thermischen Auffälligkeiten zu entdecken. Analog zeigt das Echtbild (rechts) auch in der Raureifverteilung auf dem Dach keine typischen Muster. Unterhalb des Dachüberstandes zeigt sich ein geringer Wärmestau, der typisch für diese Konstruktion ist. Die Außenwand zeigt eine einheitliche Temperaturverteilung mit annähernd Außenlufttemperatur. Im oberen Bereich der Fenster zeigt sich ebenfalls ein typischer Wärmestau.

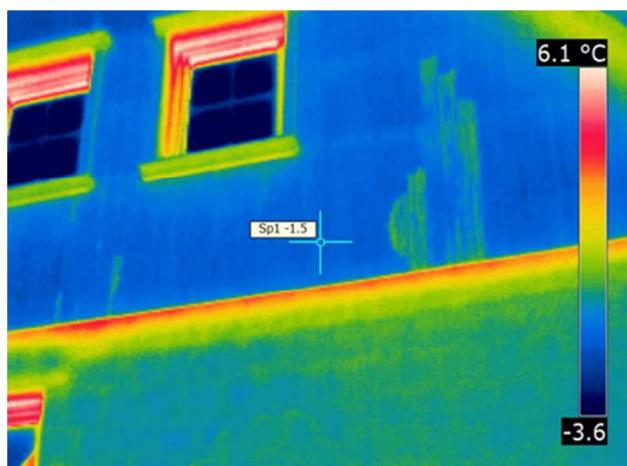
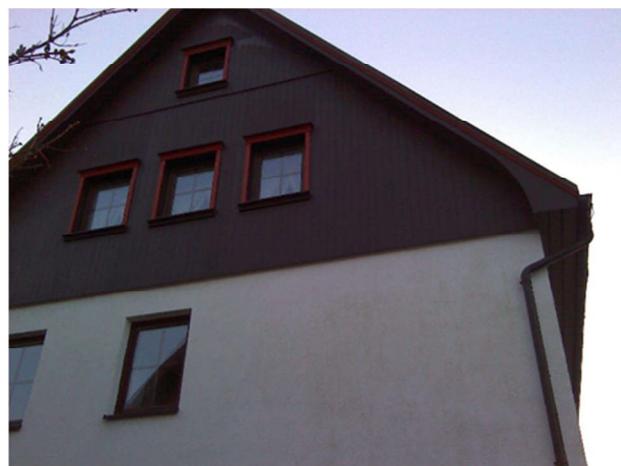
Bild 9

Bezeichnung	Ansicht Giebelseite Werkstatt
Bilddatum	11.01.2018 um 08:00 Uhr
Bildbezeichnung	IR_0965.jpg
Emissionsgrad	0,93
Reflektierte Temperatur	-40°C
Objektstand	5 m
Bemerkungen	Unterhalb der Holzverkleidung zeigt sich ein geringer Wärmestau, der typisch für diese Konstruktion ist. Die Außenwand zeigt eine einheitliche Temperaturverteilung mit annähernd Außenlufttemperatur. Im oberen Bereich der Fenster zeigt sich ebenfalls ein typischer Wärmestau. Die thermische Auffälligkeit im Bereich der Holzverkleidung ist nicht zu erklären, liegt aber in einem unkritischen Temperaturbereich.

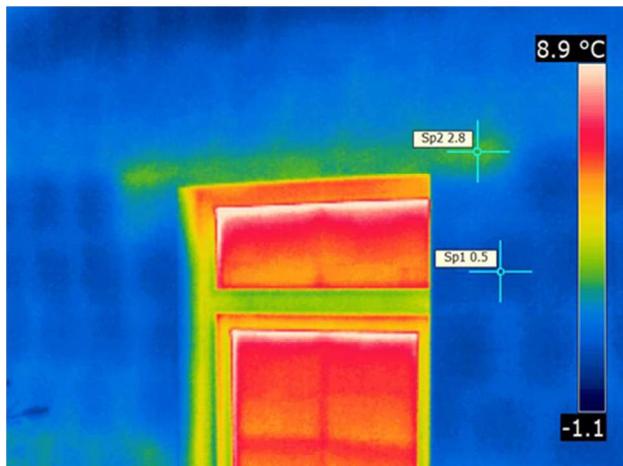
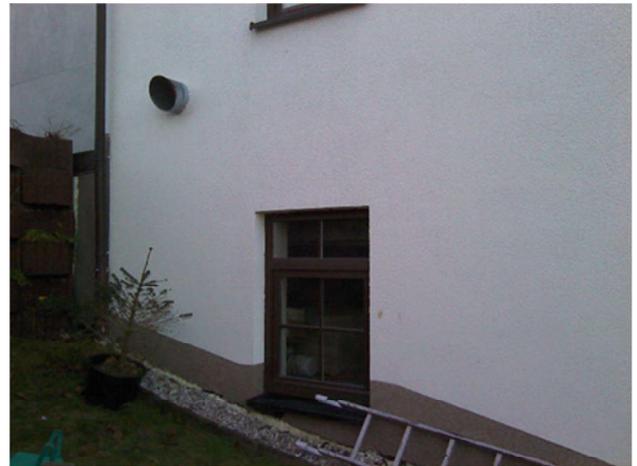
Bild 10

Bezeichnung	Ansicht Giebelseite Werkstatt
Bilddatum	11.01.2018 um 08:03 Uhr
Bildbezeichnung	IR_0967.jpg
Emissionsgrad	0,93
Reflektierte Temperatur	-40°C
Objektstand	3 m
Bemerkungen	<p>Im Thermogramm (links) sind die verwendeten Großblock-Mauersteine der Massivwand deutlich zu erkennen. Die Struktur lässt vermuten, dass diese noch konventionell gemauert wurden und noch nicht im Dünnbettverfahren „geklebt“ wurden.</p> <p>Der sich über dem Fenster befindliche Sturz hat eine geringfügig höhere Oberflächentemperatur als das umgebende Mauerwerk. Dies ist materialbedingt und stellt eine kleine konstruktive Wärmebrücke dar.</p> <p>Im oberen Bereich des Fensters zeigt sich ebenfalls ein typischer Wärmestau.</p>

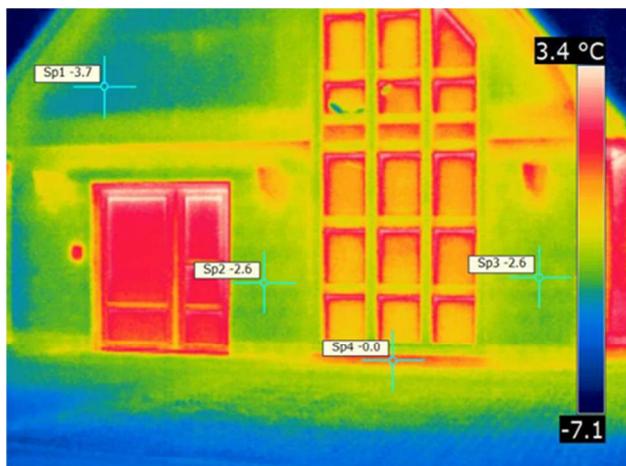
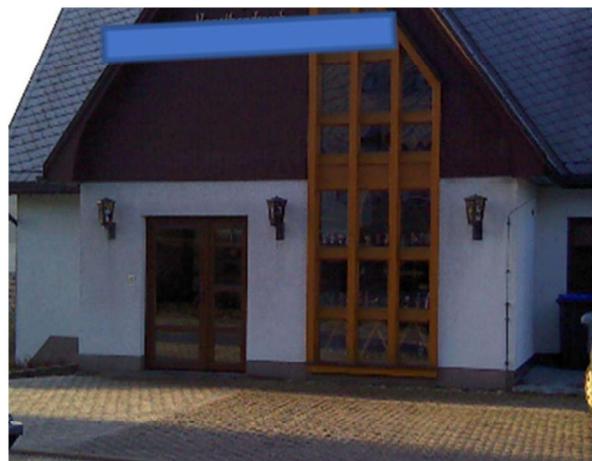
Bild 11 Ansicht Straßenseite Werkstatt

Bezeichnung	Ansicht Straßenseite Werkstatt
Bilddatum	11.01.2018 um 08:04 Uhr
Bildbezeichnung	IR_0971.jpg
Emissionsgrad	0,93
Reflektierte Temperatur	-40°C
Objektstand	10 m
Bemerkungen	Im Thermogramm (links) ist der Seitengiebel abgebildet. Wieder ist ein leichter Wärmestau unterhalb der Holzverkleidung zu sehen. Fensterfront und Tür ohne kritische thermische Auffälligkeiten.
